樹脂 (FRP/PE) 製タンクの劣化破損：重大事故防止への対応

水処理に限らず生産用等の薬品貯槽として広く利用されています、樹脂 (FRP/PE) 製のタンク劣化に関する留意点をまとめましたので、現在御使用中の樹脂タンク点検の参考資料として本紙を御利用頂ければ幸いです。近年、FRPタンクの破損による重大事故が発生していますので、タンクの劣化に一層の注意が必要です。

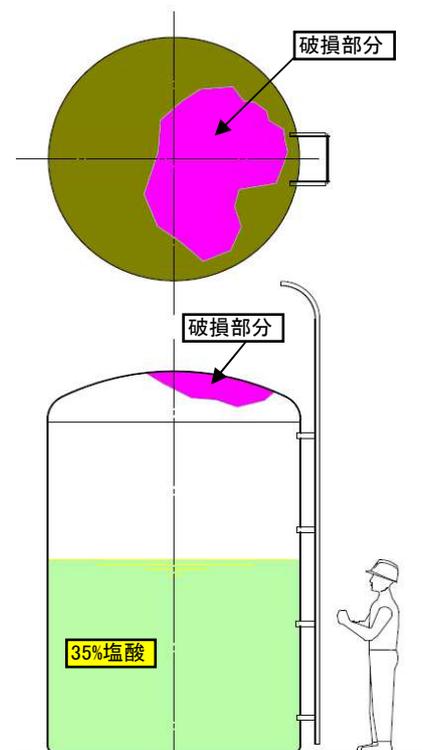
事故状況 タンク廻りの配管工事に伴い、現場の下見をするため、塩酸タンク天板上に登った所、天板が破損して内部に落下した。

死亡事故例 5 破損タンクの全体状況図

胴板下部 > 胴板上部 > タンク天板 の順に強度が低下しており、タンク天板の強度は胴板下部の強度の1/3以下であった。

塩酸溶液よりも塩酸ガスによる劣化度が大きく、FRP材への塩素の浸入深さは天板では5mm、胴板上部でも3mmに達していた。外面は紫外線により劣化。塩酸ガスがFRP素材内部に浸入する事によって、ガラス繊維中のCa成分が溶出し、樹脂-繊維の界面に剥離を生じて強度低下を招いたと結論付けている。

- ・ガス化しやすい塩素系の薬品を貯留するタンクはFRP以外の材質 (SS+ゴムライニング 等) を検討する。
- ・FRP製タンクの天板上には乗らない。
止むを得ずタンク上部に乗る必要がある場合は、独立した足場の設置や高所作業車の利用を検討し、作業に当っては必ず安全帯を使用する。
- ・タンクの劣化診断を定期的に行い、補修・更新を常に念頭に置く。
